iOS12.2 で TSP650IIBI プリンター印刷エラー発生に対するご案内

2019年4月11日
スター精密株式会社

対象機種・環境

TSP654IIBI (TSP650II シリーズ、Bluetooth モデル)
iOS Ver.12.2 を御利用中の方。

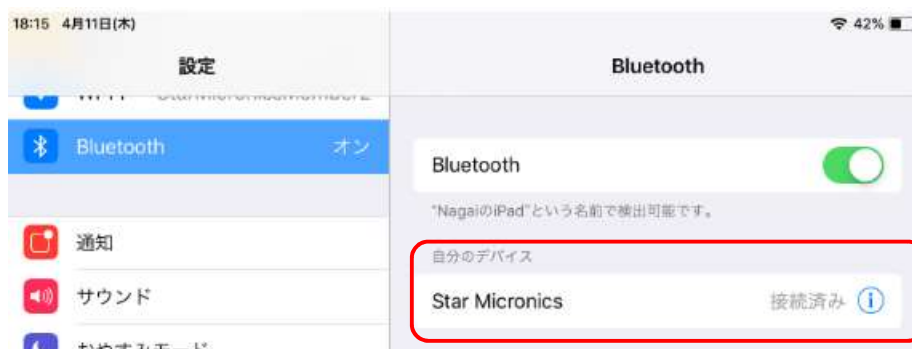
ペアリング状況の確認

1. TSP654IIBI と iPad の電源を入れてください。
2. iPad の Bluetooth 画面の確認してください。
3. "StarMicronics"が"接続済み"となっているでしょうか？

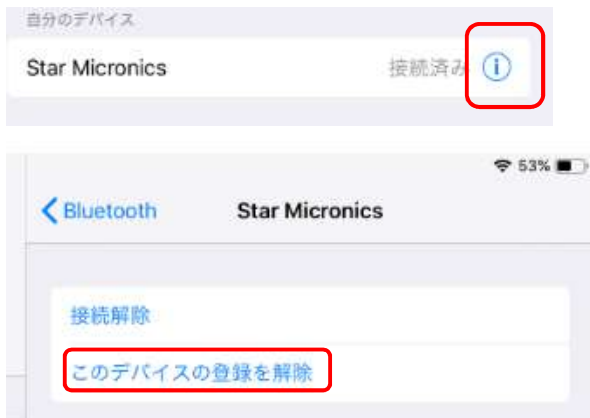
iPad のペアリング情報の削除

1. "StarMicronics"の"i"マークをタップして、デバイス登録を解除してください。

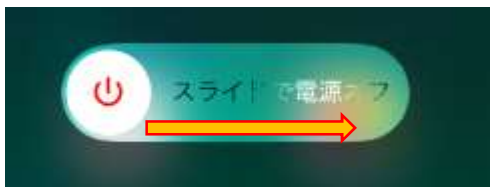
2. iPad の電源を OFF してください。

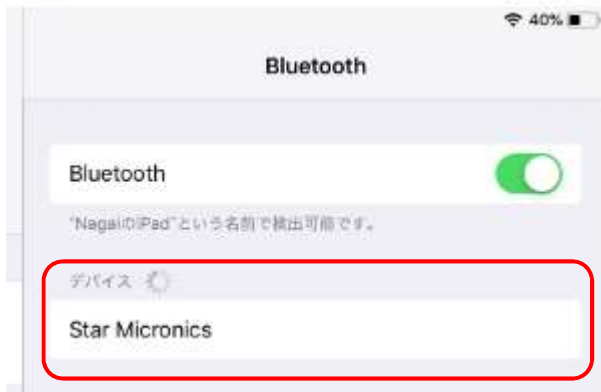
1. iPad の電源を入れてください。
2. 完全に iPad が起動するまで待ってください。
3. iPad の Bluetooth 設定画面を開いてください。
4. TSP650II の電源を入れてください。
5. TSP650II のペアーボタンを 5sec 長押ししてください。
6. iPad の Bluetooth 設定画面で、"StarMicronics"をタップしてください。

PIN 入力を要求された場合には、"1234"を入力してください。

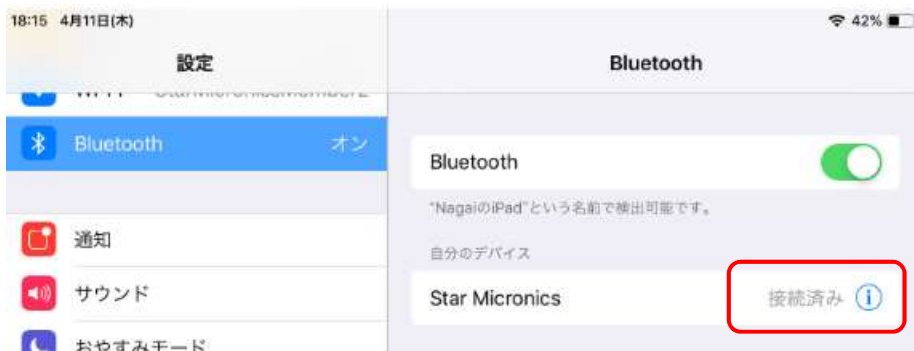
7. "StarMicronics"が"接続済み"となっていることを確認してください。

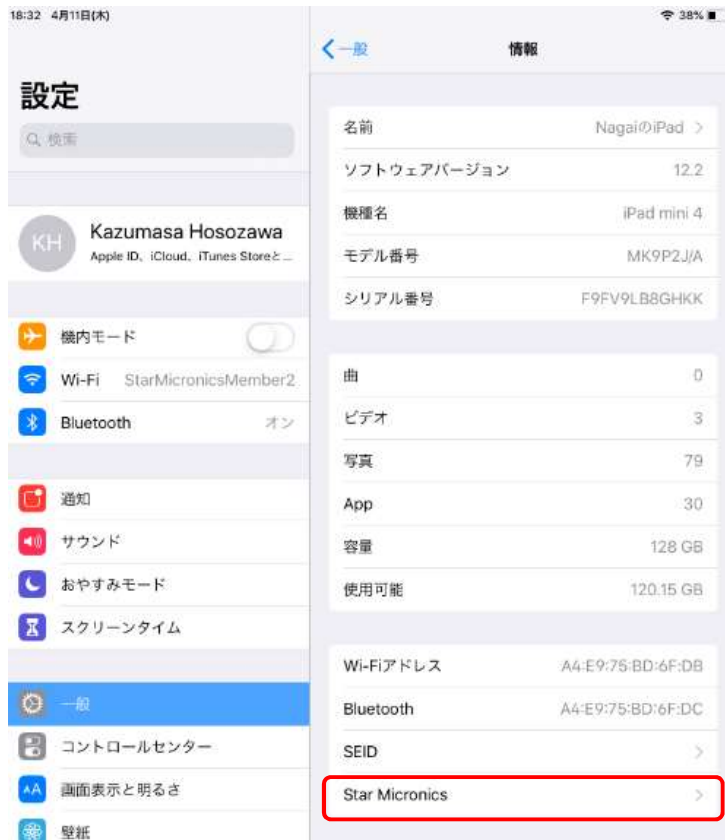
8. "iPad"の"情報"画面を開いてください。

"設定"→"一般"→"情報"

9. iPad の"情報"画面に"StarMicronics"の表示があることを確認してください。
